KAYSERİ KONAK HAMAMLARI

MANSION BATHS OF KAYSERİ

*Celil ARSLAN****Özet:**

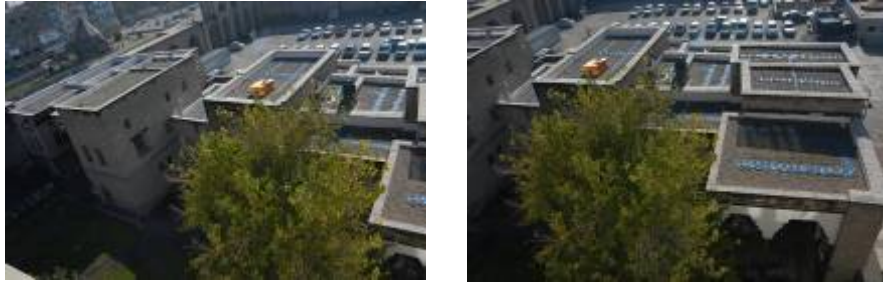
Foto 1-2: Gübgüboğlu Konağı Üst Örtüsü.

Gübgüboğlu Konağı farklı bölümlerindeki çatı ve zeminlerindeki kot farkının olmasından dolayı aynı anda planlanan ve tamamı aynı anda inşa edilen bir konak olmadığı anlaşılmaktadır. Yapıdaki bu kod farklılığı üst örtü ve planda belirgin olarak görülmektedir (Foto 1-2).

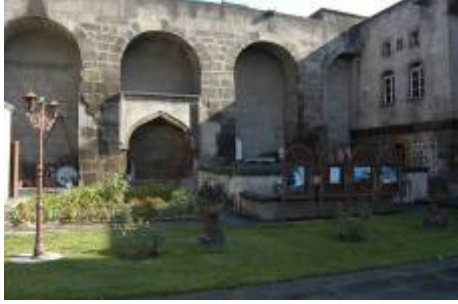
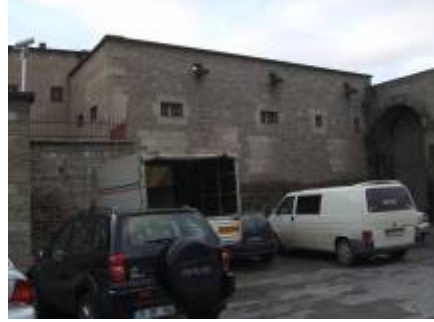
Foto 3-4: G. Konağı Doğu Sura Bitişik Kuzeydoğu ve Kuzeybatı Köşeleri

Konak haremlik ve selamlık bölümlerinden oluşur. Bu bölümlerin kuzeyinde avlu kısmı yer alır. Avlunun ortasında bir şadırvan ile bir çeşme bulur. Doğu yönde sur duvarlarına bitişik (Foto 3-4), güney ve batı yönde konağın dış duvarlarının oluşturduğu dışa kapalı görünüşe sahiptir (Foto 5-6).

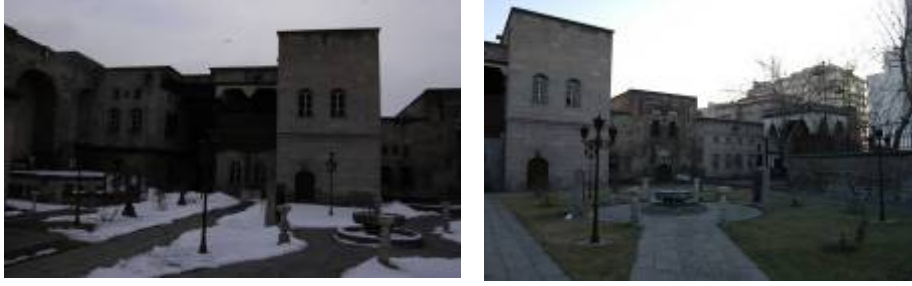
Foto 7-8: Güpgüpoğlu Konağı Kuzey Cephesi

Kuzey yönde etrafı duvarla kapalı avlusu vardır. Kuzey doğu köşedeki kapı ile avluya girilmektedir. Doğu-batı doğrultusunda uzanan, iki katlı olan konak, doğu yönde dış kale surlarına bitişik girişleri kuzey yöndeki avluya açılan haremlik ve selamlık bölümlerinden oluşur (Foto 7-8, Çizim 1). Bu bölümlerin kuzeyinde avlu kısmı yer alır. Avlunun ortasında bir şadırvan ile bir çeşme bulur¹².

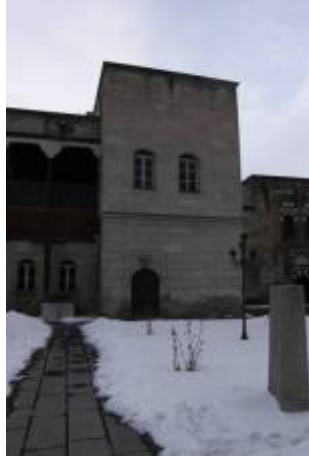
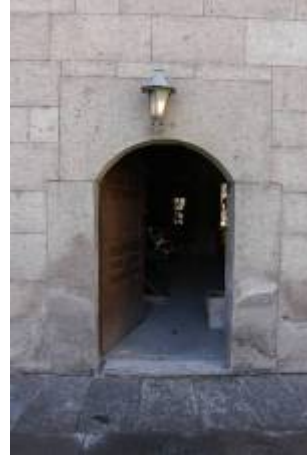
Foto 9-10: G. Konağı Kuzey Cephesi-Hamam Odası Girişi

Konağın haremlik ve selamlık bölümleri arasındaki iki katlı bölümün alt katındaki basık-yuvarlak kemerli kapı açıklığı ile birinci odaya girilmektedir (Foto 9-10).

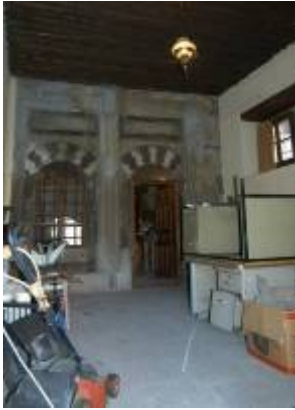
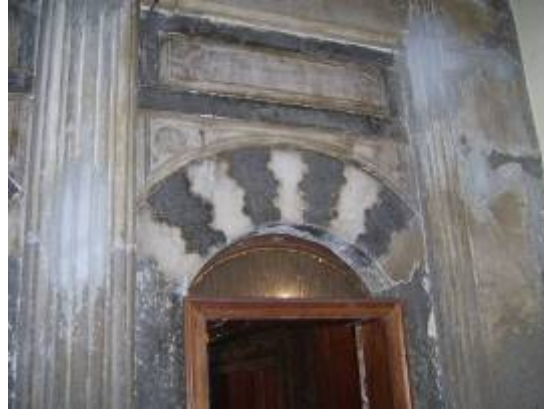
Foto 11-12: Güpgüpoğlu Konağı 1. Hamam Odası ve 2. Odaya Girişi

Birinci oda herhangi bir süs unsuru bulunmayan, üzeri ahşap kirişlerle kaplı, kare bir mekan şeklindedir. Bu odanın güney cephesinde yan yana, üst kısımları aynı düzenlemeye sahip pencere ve kapı yer almaktadır. Kapı anıtsal yapı girişi gibi silmelerle hareketlendirilen çerçeve içerisine alınmıştır. Mermerden yapılan düzenlemede kapı üzerinde renkli taşlarla geçmeli olarak yuvarlak kemer yapılmıştır. Alınlık kısmına kapı genişliğinde kitabelik yerleştirilmiştir. Kapının kuzeyindeki pencere de aynı düzenlemeye sahiptir (Foto 11-12). İkinci hamam odasına girişi sağlayan kapı ve pencere, yapının selamlık bölümü kapı ve pencere düzenlemesi ile benzerlik görülmektedir.

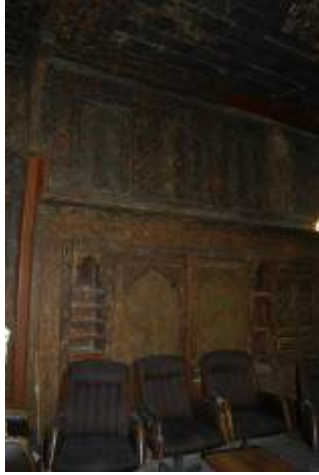
Foto 13-14: Hamam odası Duvar Süslemeleri

Odanın duvarları boydan boya ahşap dolap ve nişlerle kaplanmıştır. Bu dolap nişlerinin üzerleri kalem işiyle yapılmış bitkisel bezemelerle süslüdür (Foto 13-14).

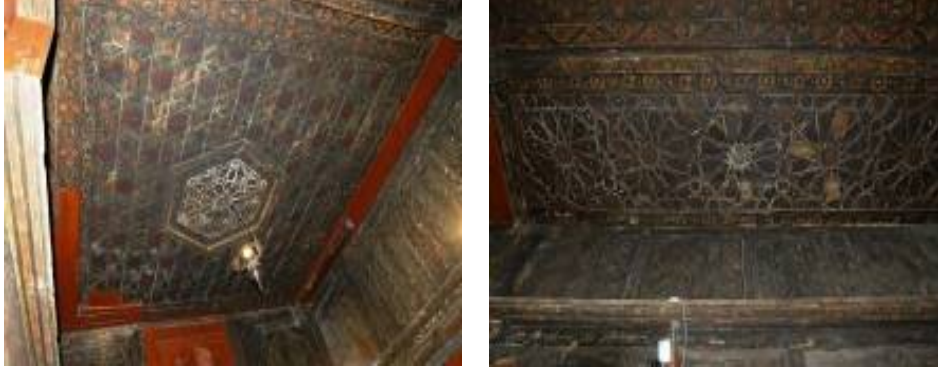
Foto 15-16: Hamam Odası Tavanı

Hamam odasının tavanı ahşaptandır. Ahşap tavan iki ayrı yüzey olarak tasarlanmıştır. Bu yüzeylerden kuzey taraftaki bölüm diğerinden daha küçük olup, doğu-batı doğrultuda dikdörtgen alandır. Düz ahşap tavanın yüzeyi ince çitaların çakılmasıyla meydana getirilmiş on iki kollu yıldızlardan meydana gelmiş geometrik bezemeye süslenmiştir. Yıldız kollarının arasında dört yapraklı çiçekler ve uçlarına eklenmiş lalelerden oluşan bitkisel süsleme yer alır (Foto 15-16).

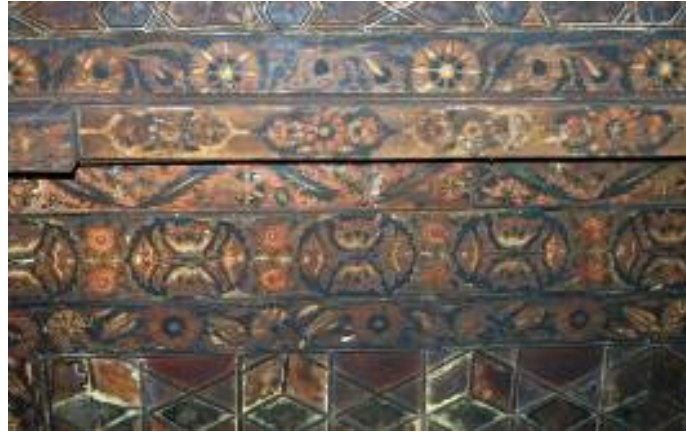
Foto 17: Hamam Odası Tavan Süslemesi Detay

Tavanın daha geniş tutulan güney taraftaki bölümü genişlikleri farklı üç bordürle kuşatılmıştır. En dıştaki bordür dalga kıvrımı yapan ve uç uca eklenen kenger yaprakları ile bunların kıvrımları arasındaki yüzeylere işlenmiş altı yapraklı çiçek betimlemeleriyle bezenmiştir. Kenger yapraklarında siyah, çiçeklerde ise kırmızı ve sarı boyaların kullanılmış olduğu göze çarpar. Diğerlerinden daha geniş düzenlenen ortadaki bordürde yan yana dizilen elips madalyonlar baskındır. Elips madalyonların içi tek bir sap üzerine dört yönde işlenmiş palmet benzeri çiçeklerle doldurulmuştur. Madalyonlar arasındaki yüzeylere de hatayi tarzında işlenmiş sekiz-on yapraklı ikişer çiçek tasviri işlenmiştir. Diğerlerinden daha ince tutulan en içteki bordür bezemeleri bakımından klâsik dönem süslemelerini hatırlatmaktadır. Bordür yüzeyi, karanfil, lâle ve sekiz yapraklı çiçeklerden oluşan bitkisel süslemeyle bezenmiştir (Foto 17).

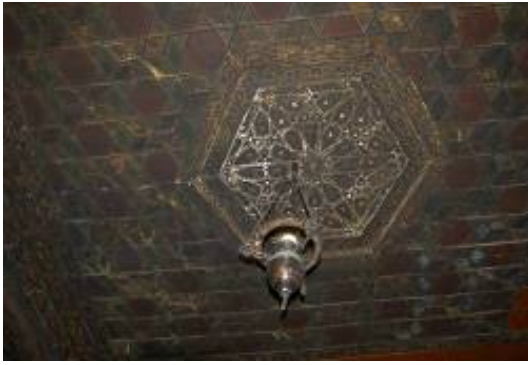
Foto 18: Hamam Odası Tavan Göbeği

Tavan yüzeyi ince ahşap çıtaların çakılmasıyla altıgenlere bölünmüştür. Tavan ortasında altıgen bir pano şeklinde düzenlenmiş göbek yer almaktadır. Bitkisel bezemeli üç bordürün kuşattığı göbekte on iki kollu yıldızdan oluşan kompozisyon dikkati çekmektedir (Foto 18). Hamam odasının tavanı dışında, duvarları kaplayan ahşap zarların üzerinde de boyalı nakışları görmek mümkündür. Bu nakışlarda lâle, karanfil, gül gibi natüralist çiçeklerden oluşan bordürlerin yanı sıra dikey dikdörtgen olarak düzenlenmiş elips kartuşlar içine işlenmiş karanfil ve tomurcuklardan oluşan bitkisel düzenleme görülür (Foto 19).

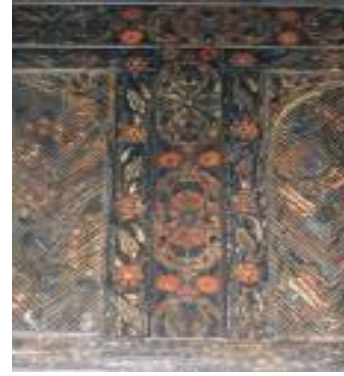
Foto 19: Hamam Odası Duvarı Süslemesi

Dolap kapağı gibi düzenlenmiş geniş yüzeyli ahşap levhalarda, vazo içine yerleştirilmiş lâle, karanfil ve tomurcuklar izlenmektedir. Ancak bunlardan bazılarının renkleri seçilemeyecek kadar solmuş ve dökülmüştür¹⁵. Hamam odasının güneyinde bulunan, muhtemelen daha sonraki dönemlerde yenilenmiş olan kapı açıklığı ile hamam bölümüne geçilmektedir (Foto 20-21-22).

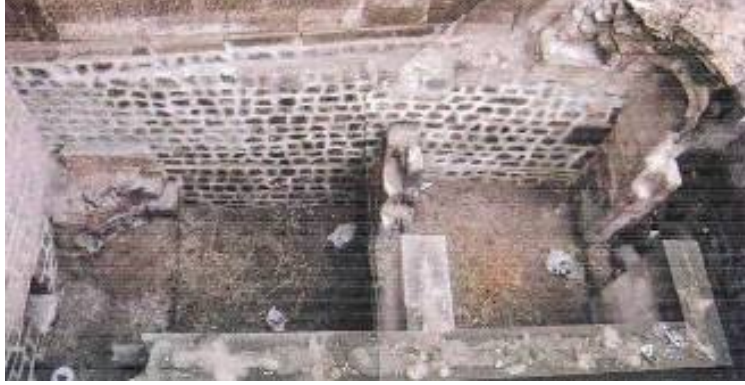
Foto 23: Hamamın Genel Görüntüsü

Konak içerisinde yer alan hamam harap bir vaziyettedir. Küçük bir konak hamamı olan eser, hamam odası, soyunma odası, sıcaklık, su deposu ve külhanda oluşmaktadır¹⁶. Hamamın üst örtüsü tamamen beden duvarları da kısmen yıkılmıştır (Çizim 2). Hamamın beden duvarlarından batı yönde kesme taş, doğu yönde moloz taş malzeme kullanılmıştır (Foto 23).

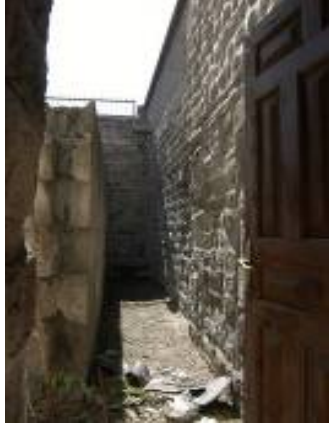
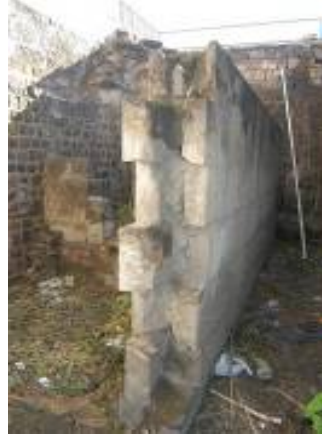
Foto 24-25: Hamamın Soyunmalık Bölümüne Giriş

Hamamın yıkılan soyunmalık bölümüne, hamam odasından geçilerek L şeklinde bir koridorla ulaşılmakta ve güney yöndeki bir kapı ile girilmektedir. Bu mekânın kubbe ile örtülü olduğu güney doğu köşedeki tromp bakiyesinden anlaşılmaktadır (Foto 24-25-26-27).

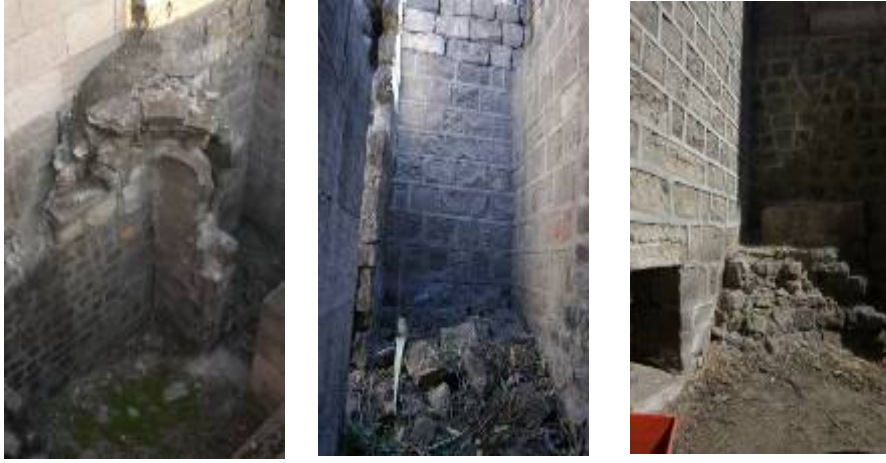
Foto 28–29–30: Hamamın Soyunmalık-Sıcaklık ve Su Deposu Kalıntıları

Sıcaklığın kuzey cephesi boyunca uzandığı anlaşılan su deposundan günümüze sadece kuzeydoğu köşesindeki duvar bakiyeleri gelebilmiştir. Külhana ait tek bakiye su deposunun kuzey cephesindeki bacadır (Foto 28-29-30, Çizim 3).

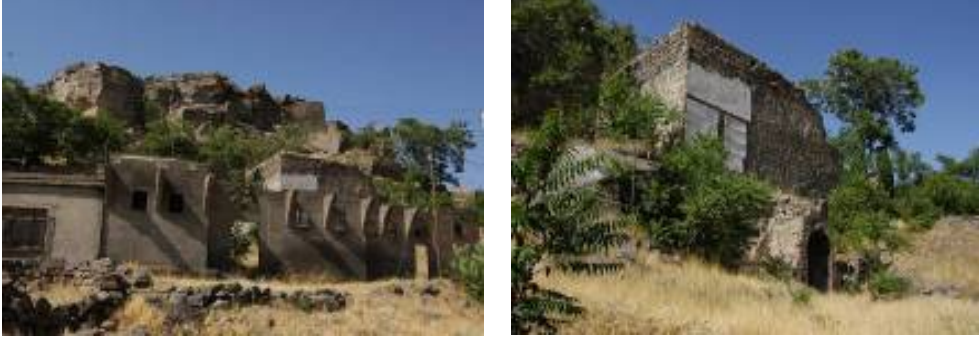
Foto 31-32: Bektaşoğlu Konağı Girişi ve Hamamın Görünüşü

Kayseri ili, Melikgazi İlçesi, Tavlusun Mahallesinde bulunmaktadır. Hamam, kullananı Bektaşođlu ailesi olarak bilinen ve aslında bir Rum Konađı olduđu ifade edilmektedir. Hamam sokađa bakan gösterişli güney

cephesi hariç tüm mekânları ve duvarları ortadan kalkmış olan yapının kuzey tarafında, eğimli arazi üzerinde yer almaktadır (Foto 31-32).

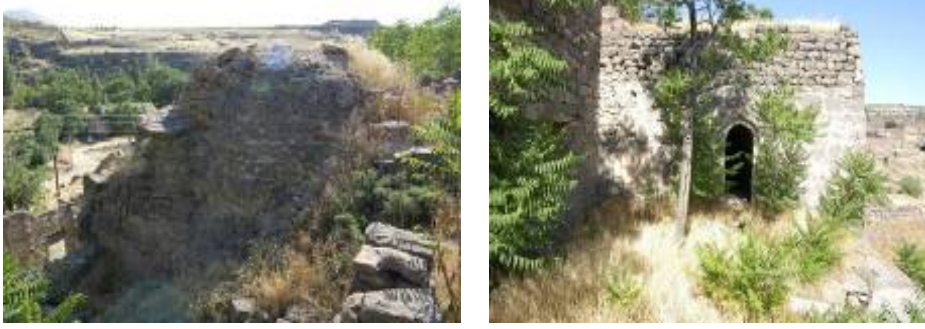
Foto 33-34: Bektaşoğlu Konağı Hamamı Girişi

Batıdaki soyunmalığa batı duvarı ortasına yerleştirilmiş sivri kemerli bir kapıdan girilmektedir. Yaklaşık kareye yakın bir mekân olan soyunmalığın üzeri tekne tonozla örtülmüştür (Foto 33-34).

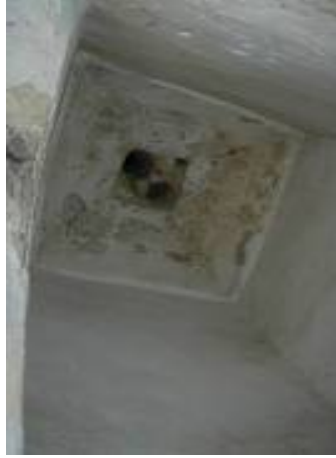
Foto 35: Soyunmalığın Üst Örtüsü

Soyunmalık tonozu küçük ölçekli yassı taşlarla örülmüştür. Tekne tonozun ortasına yerleştirilen yekpare taş üzerinde birisi büyük ikisi küçük toplam üç adet altıgen biçimli ışık gözü açılarak bu mekânın aydınlatılması sağlanmıştır (Foto 35).

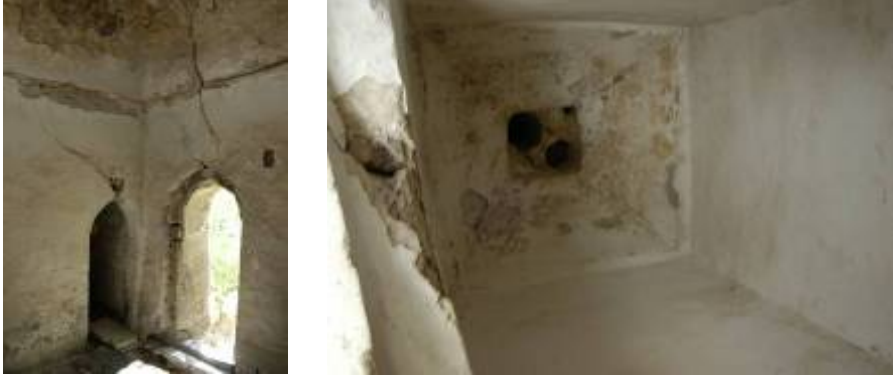
Foto 36-37: Soyunmalıktan Tuvalet ve Traşlık Bölümüne Geçiş ve Üst Örtüsü

Soyunmalığın ince sal taşı döşenmiş zemin kaplamaları sökülmüştür. Soyunmalık mekânının güneybatı köşesine açılan sivri kemerli bir kapıdan yaklaşık 1.00 x 1.00 m. ölçülerindeki mekâna geçilmektedir. Bu mekânın tuvalet ve traşlık bölümü olduğu kabul edilebilir. Bu bölümün üzeri tekne tonozla örtülmüş olup, tonoz ortasındaki yekpare taş üzerinde iki adet altıgen biçimli ışık gözü yer almaktadır (Foto 36-37).

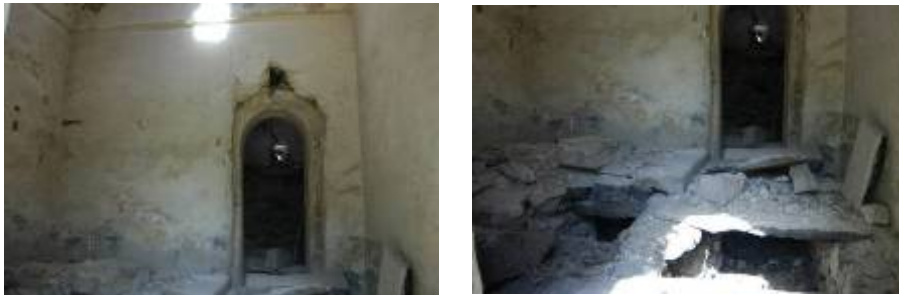
Foto 38-39: Hamamın Sıcaklık Mekânı

Soyunmalığın doğu duvarına giriş kapısıyla aynı eksen üzerine açılmış olan yuvarlak kemerli kapıdan sıcaklık mekânına geçilmektedir. Bu kapı açıklığının üzerinde duvar içine yerleştirilmiş pöhrenlerden biri görülmektedir. Kare bir mekân olan sıcaklık bölümünün üzeri köşelere yerleştirilmiş tromplarla geçilen kubbedir. Kubbe üzerindeki yekpare taş üzerinde altıgen biçimli beş adet ışık gözü bulunmaktadır. Ayrıca bu taşın etrafında da her köşeye bir tane gelecek şekilde toplam dört adet ışık gözü daha yer almaktadır. Sıcaklığın batı duvarının kuzey köşesinde dikdörtgen boyutlu küçük bir niş bulunur. Sıcaklığın kapı açıklığının dışındaki cephelerinde zeminden 10 cm. yükseklik ve yaklaşık 60 cm. genişlikte sekiler yer almaktadır. Sıcaklık duvarının zeminde 1,5 m. yüksekliğe kadar olan bölümlerinde, duvar içinde 8–10 cm. arasında boşluk olduğu ve burada buhar dolaştığı yıkılmış bölümlerden anlaşılmaktadır. Doğu, kuzey ve güney cephelerde duvar yüzeyine açılmış birer lüle bulunmaktadır. Lülelerin önünde kurna yoktur. Doğu cephede zeminden yaklaşık 1,5 m. yükseklikte başlayan ve muhtemelen doğu taraftaki su deposuna bakmaya yarayan bir pencere bulunmaktadır (Foto 38-39-40-41-42).

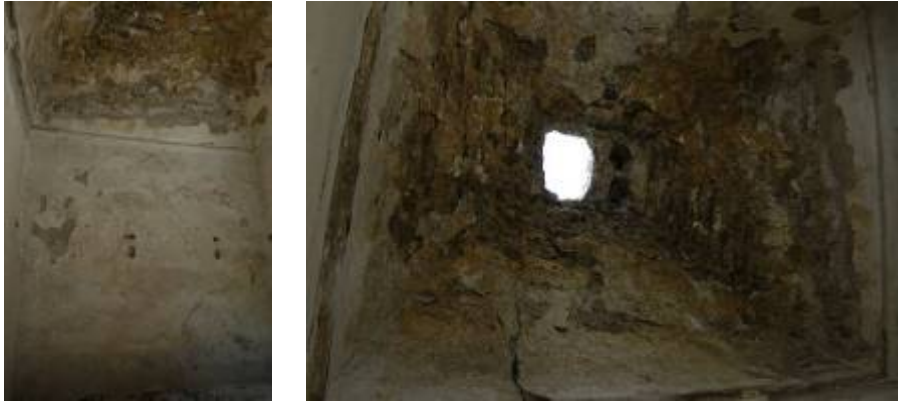
Foto 43-44: Hamamın Halvet Hücresi

Sıcaklık mekânında, kubbeli kısmın güneybatı köşesindeki sivri kemerli kapıdan sıcaklığın tek halvetine girilmektedir. Soyunmalık bölümündeki tuvalet-traşlık mekânıyla aynı ölçülerdeki bu halvet hücresi de tekne tonozla örtülmüş olup, tonoz tepesindeki yekpare taş üzerine açılmış 2 adet altıgen biçimli ışık gözüyle aydınlatılmıştır (Foto 43-44).

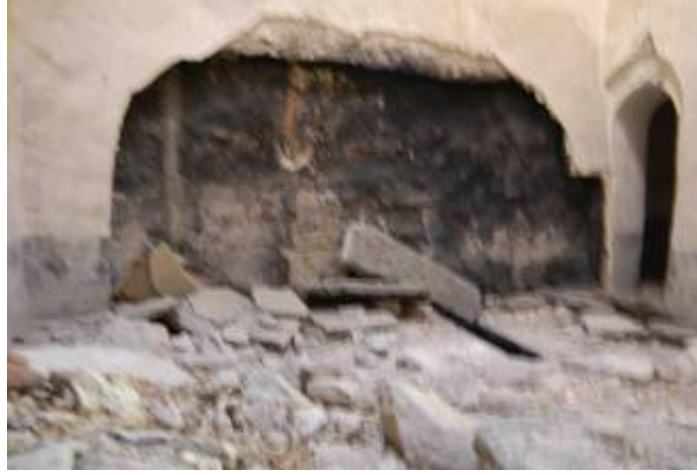
Foto 45: Hamamın Su Deposu

Hamamın tüm mekânlarında duvarlar sıvanmıştır. Hamamın su deposu sıcaklığın doğu cephesi boyunca, güney-kuzey doğrultuda dikdörtgen bir havuz biçiminde uzanmakta iken, kuzey kısmı tahrip olmuştur (Foto. 45).

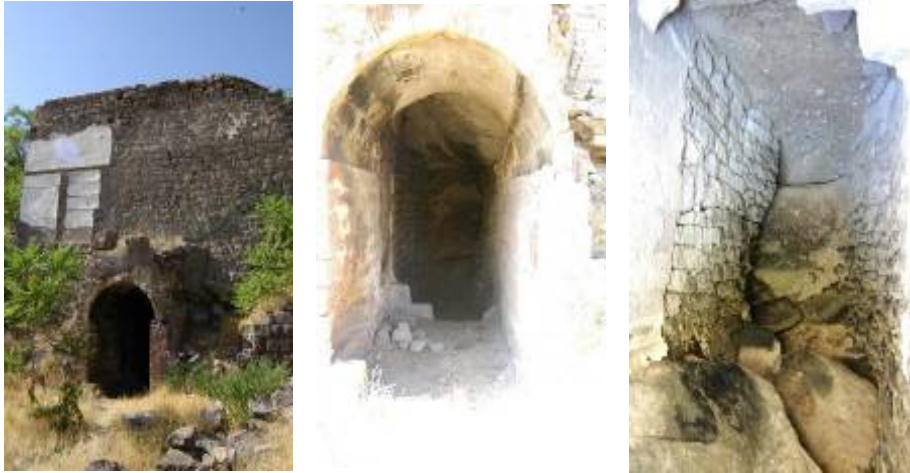
Foto 46-47-48: Hamamın Güney Cephesinde Bulunan Külhanı

Hamamın güney cephesinde bulunan külhanı, hamam zemininden çok aşağıda kaya kütlesi içine bir mağara gibi oyulmuş ve dışarıya bir tonozla açılmıştır (Foto 46-47-48).

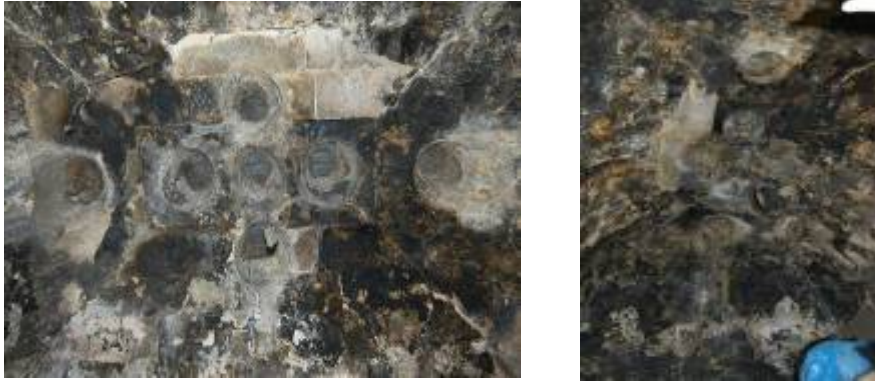
Foto 52-53: Sadık Çelen Konak Hamamı Üst Örtüsü

Dikdörtgen mekânın üzeri tekne tonozla örtülmüştür. Mekânın aydınlatılması tekne tonozun üzerine açılmış dairesel biçimli yedi adet ışık gözüyle sağlanmıştır (Foto 52-53).

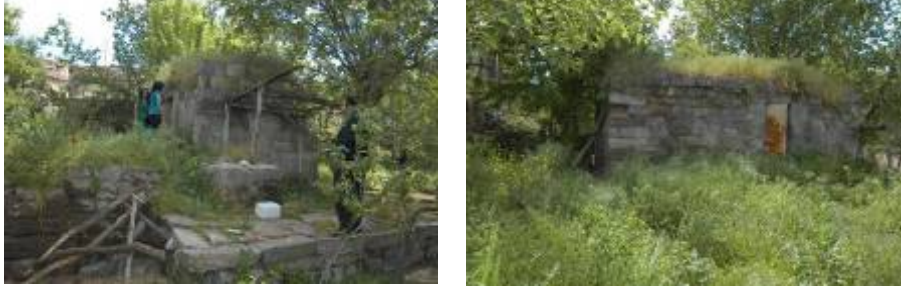
Foto 54-55: Germir Sadık Çelen Konağı Hamamı Su Deposu

Duvar içlerinde tüteklik veya pöhrenk olabilecek künkler bulunmaktadır. Ancak bu mekânın içinin isle kararmış olması dikkat çekicidir. Sıcaklığın kuzeyindeki külhan bölümünde de buradakilere benzer künkler görülebilmektedir. Hamamın su deposu, yapının yaklaşık 30–40 metre doğu taraftadır (Foto 54-55).

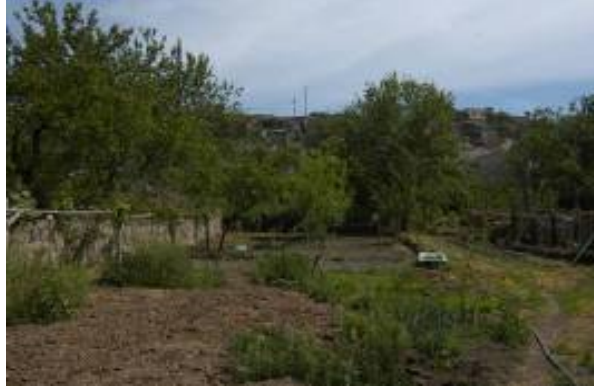
Foto 58: Hamama Su Getirilen Güzergâh

Hamamın deposuna Germir vadisinin üst kısmından başlayan ark ile su sağlandığı belirtilmektedir. Ancak söz konusu suyunun ait herhangi bir kalıntıya rastlanmamıştır (Foto 58).

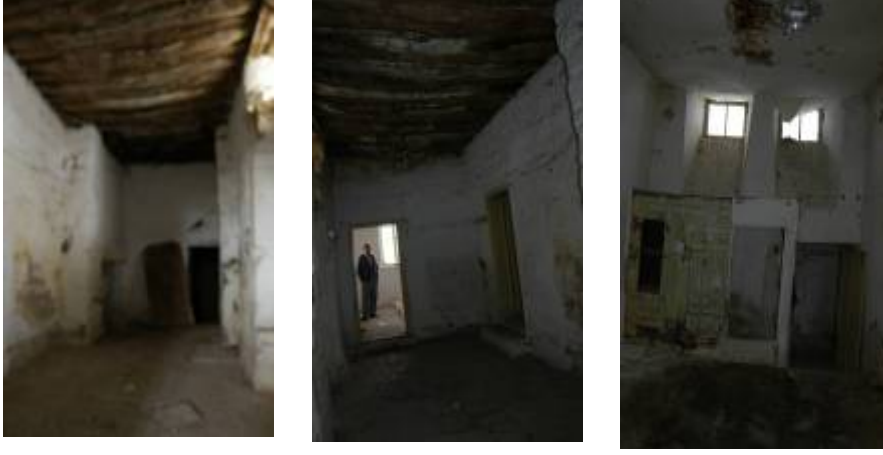
Foto 61-62-63: Osman Çetin Evi Sofadan Görünüş

Güney yöndeki giriş kapısından evin sofasına girilmektedir. Doğu-batı doğrultusundaki sofaya kuzey yönden iki oda, doğu, güney ve batı yönden birer kapı ile açılan odalar yer almaktadır (Foto 61-62-63).

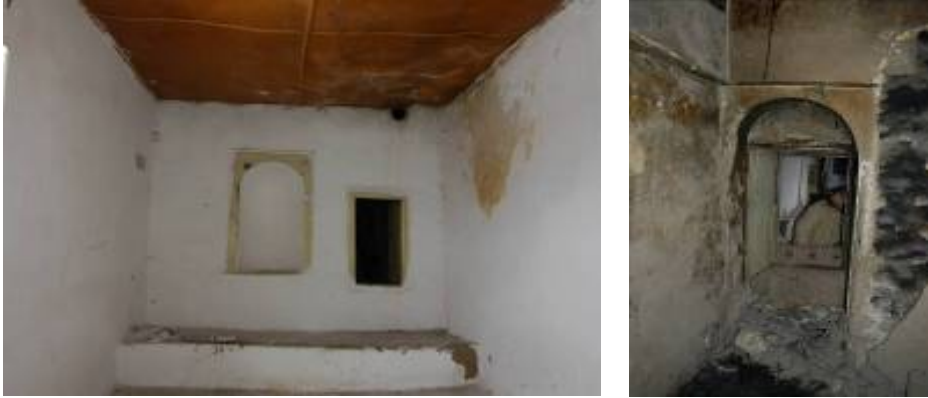
Foto 64-65: Osman Çetin Evi Hamam Girişi

Evin batı yöndeki dikdörtgen biçimli odasının kuzey doğusundaki pencere boyutlarındaki bir açıklıktan konak hamamına geçilmektedir. Bu geçiş kapı açıklığı olarak düzenlenmişken sonradan bu şeklini aldığı anlaşılmaktadır (Foto 64). Hamam yaklaşık 2.20m. ölçülerinde, tek kare mekândan oluşmaktadır (Foto 65).

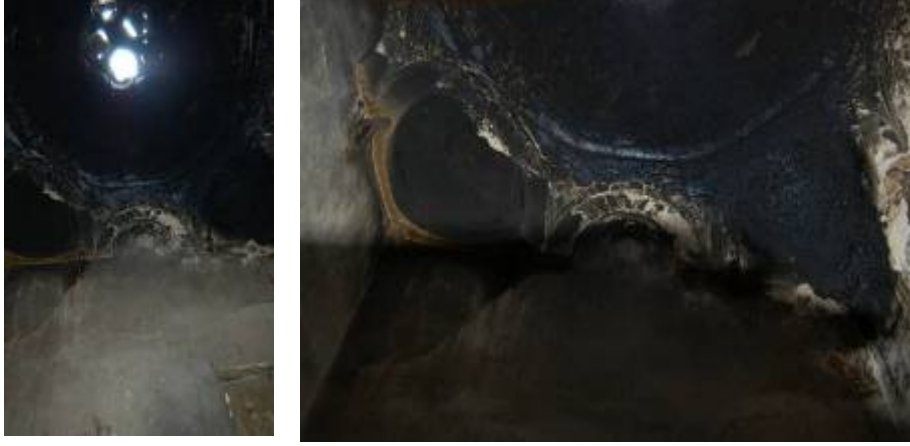
Foto 66-67: Osman Çetin Evi Hamamı Kubbe ve Kubbeye Geçiş

Bu kare mekânın üzeri tromplarla geçilmiş bir kubbeyle örtülmüştür. Köşelerde tromplarla geçilen kubbe küçük boyutlu moloz taşla yapılmıştır (Foto 66-67).

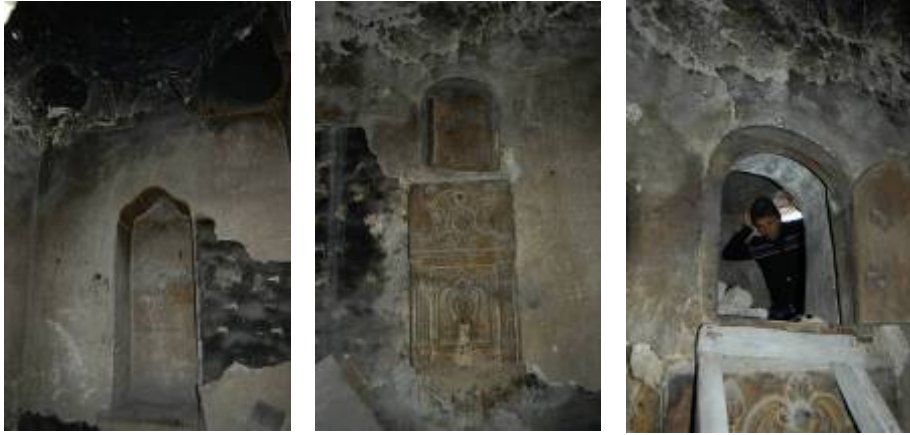
Foto 68-69-70: O. Çetin Evi Hamamı, Niş, Mermer Ayna Taşı Su Deposuna Açılan Penceresi

Kubbe eteğinde külhanla ilişkili tüteklikleri görmek mümkündür. Kubbede dairesel biçimli beş adet ışık gözü bulunmaktadır. Hamamın kuzey ve doğu duvarlarında birer küçük niş yer almaktadır. Batı duvarda külhan ve su deposuyla irtibatı sağlayan küçük bir pencere (Foto. 68) ve bu pencerenin altında bezemeli mermer bir ayna taşı (Foto 69-70) dikkati çekmektedir.

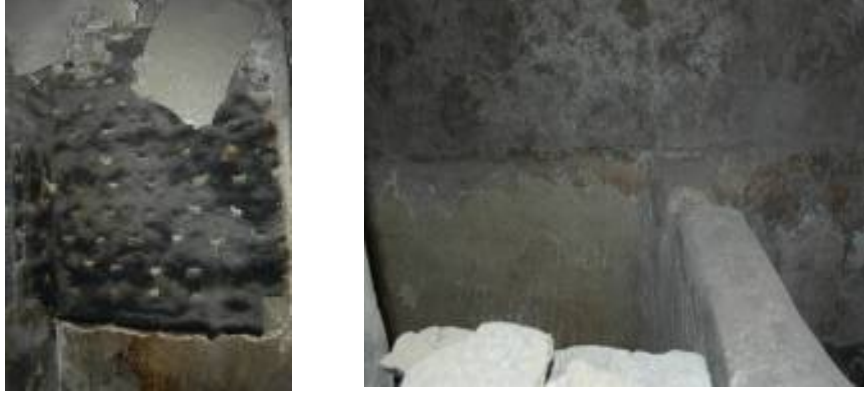
Foto 71-72: Osman Çetin Evi Hamamı, Duvar Kaplaması ve Su Deposu

Yapının içerisi horasan harcı ile kaplanmıştır. Yer dökülen sıva bloklarının altında sıvayı tutturmak için yerleştirilen çıkıntılar dikkat çekicidir (Foto 71).

Batı duvarına bitişik su deposu doğu batı doğrultusunda uzanan, iki bölümlü küçük havuz şeklindedir (Foto 72).

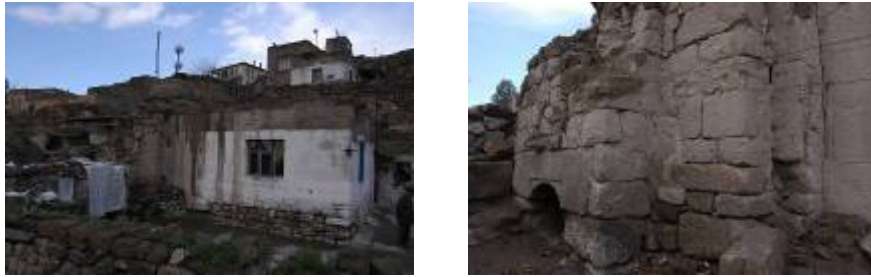
Foto 73-74: Osman Çetin evi Hamamı, Duvar Kaplaması ve Su Deposu

Evin batı cephesinin güney ucunda hamamın külhanı, bulunmaktadır. Esasen hamam bu cephede yapı kütesinden çıkıntı yapmaktadır. Yapının güney duvarının devamı niteliğinde ve su deposunun altına rastlayan yerde bulunan külhanı yuvarlak kemer açıklığı şeklinde biçimlendirilmiştir (Foto 73-74).
